# MEMÒRIA DE DOCUMENTACIÓ

LA SALA MUNICIPAL  
ESGLÉSIA DE L'ANTIC CONVENT DE SANT DOMÈNEC  
(CASTELLÓ D'EMPÚRIES, ALT EMPORDÀ)

DATES DE LA INTERVENCIÓ: 4 I 5 DE GENER DE 2023  
PRESENTACIÓ DE LA MEMÒRIA: 11 DE GENER DE 2023

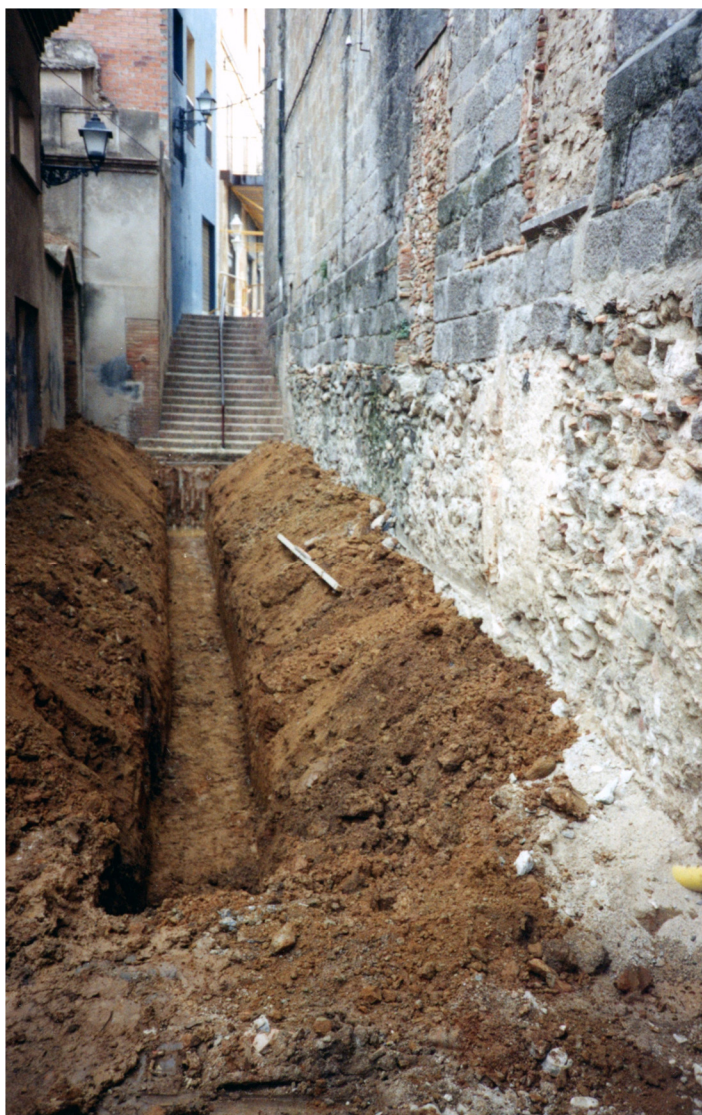
Fig. 10: Rasa per serveis ran de la façana nord de l'església en la que s'aprecia l'argila del subsol  
(foto AMPuig, 1999)

Són les obres del referit mercat i de l'enderroc del paller les que varen provocar que avui es trobin a la vista els quasi 2 m de la part de la fonamentació de la façana nord de l'església del convent, estructura que fins aleshores hem de suposar estava colgada i no era visible. Els treballs arqueològics realitzats entre els anys 1998 i 1999 varen permetre determinar que aquest fonament, que és de maçoneria molt simple, s'assenta sobre el terreny natural d'argiles. Així va quedar palès en fer les noves rases de serveis (Fig. 11).

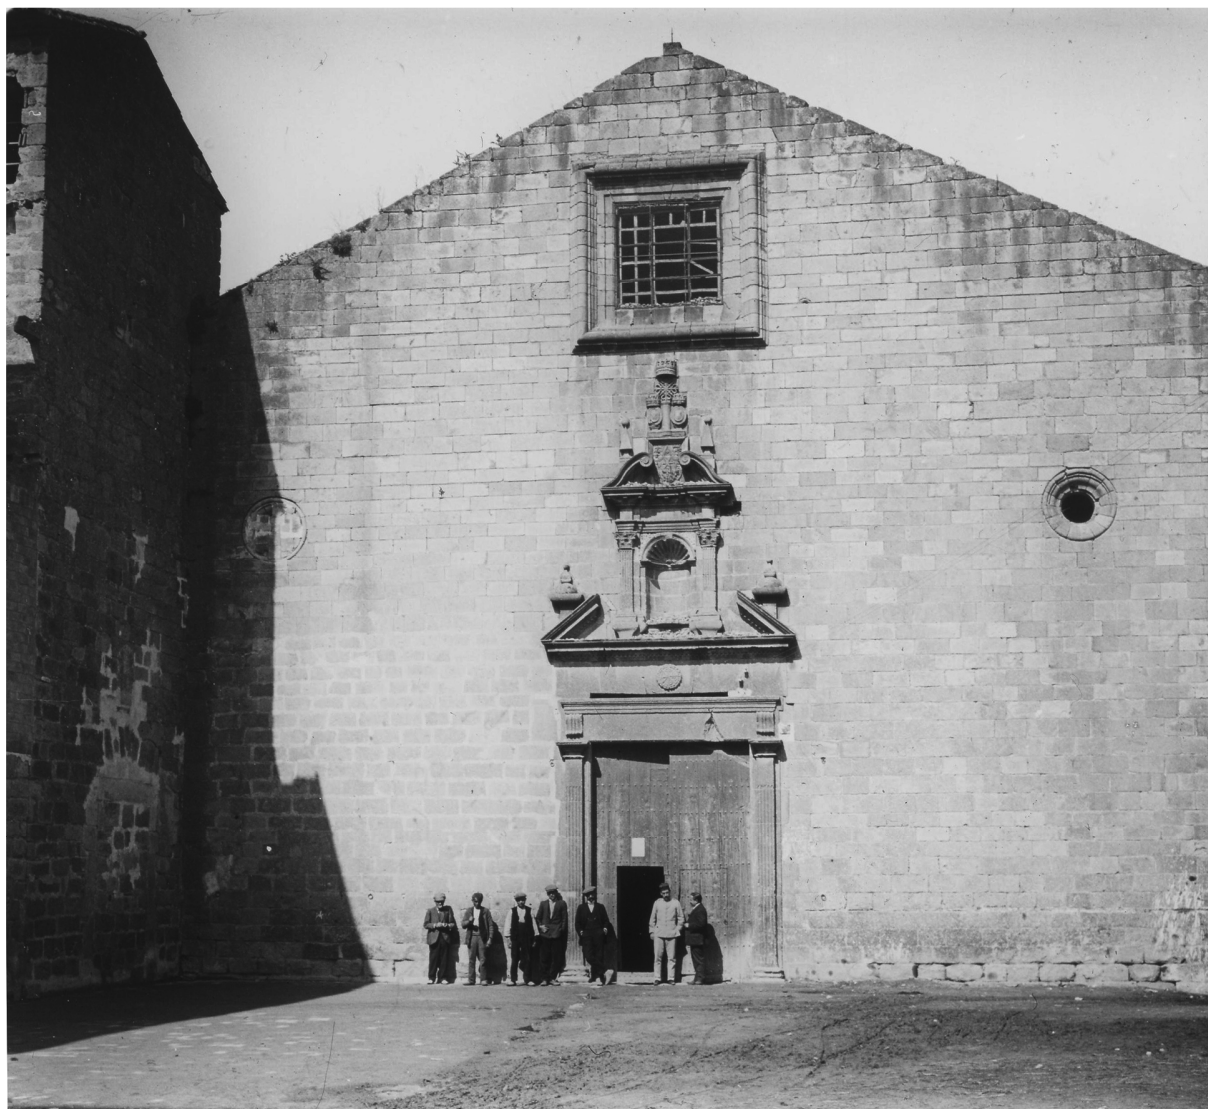
Fig. 11: Imatge de la façana feta per Francesc Xavier Parés i Bartra entorn de l'any 1915 (col·lecció Manel Puig; Puig 2017, 115). És interessant observar com encara es conserva en tota l'alçada la torre que hi havia a l'extrem nord de la galeria de llevant del claustre. Un dels ulls de bou que donava llum a les capelles superiors de la nau es troba tapiat

reforma de l'any 1933. Aquesta, cal dir, no va afectar en cap manera l'aspecte de la façana, que encara avui es conserva tal com era i en força bon estat, malgrat algunes esquerdes i pèrdues de pedra, que, si ens fixem en les imatges que reproduïm a continuació, ja fa uns anys hi són. Les fotografies de Francesc Xavier Parès o les postals de Valentí Fargnoli, de principi del segle XX, anteriors a la reforma, són concloents al respecte (Fig. 11 i 12).

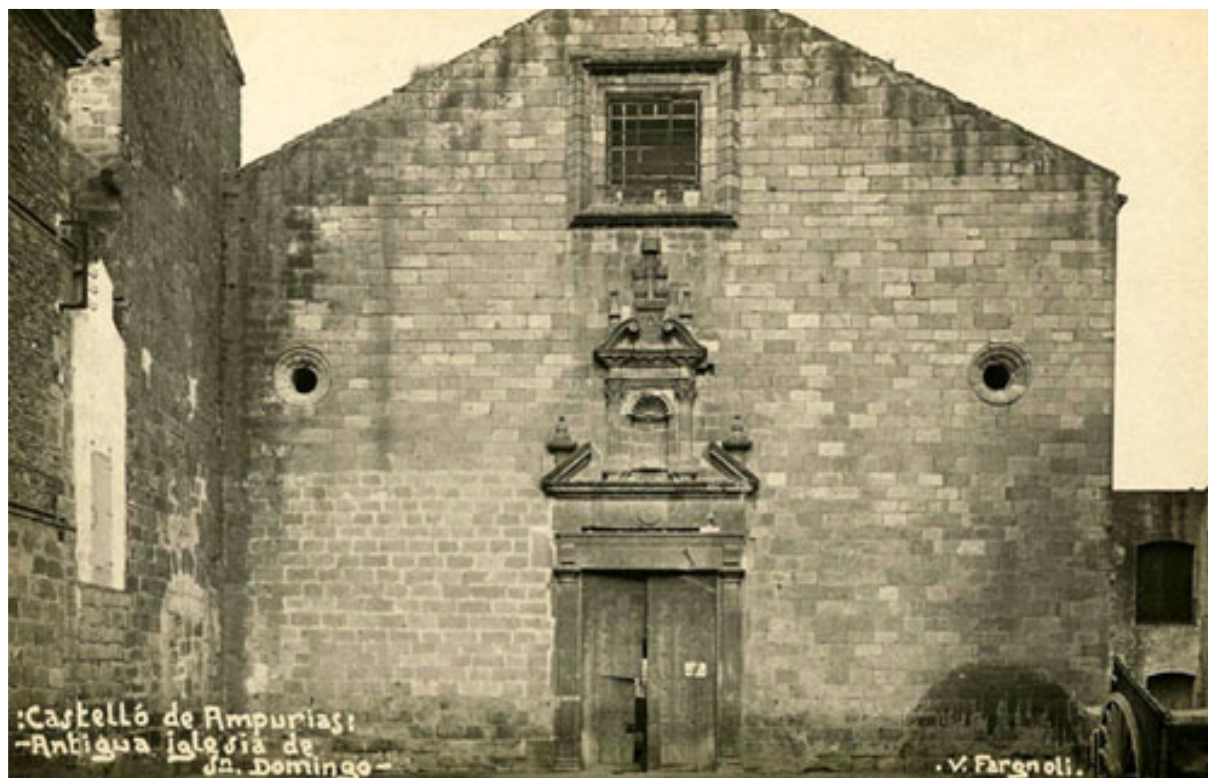
Fig. 12: Imatge de la mateixa façana feta per Valentí Fargnoli entorn dels anys 1925/1930. També en aquesta es veu la torre, així com l'edifici que s'hi adossava i que fou enderrocat en fer La Caixa l'any 1972. Cal fer atenció a les construccions que s'adossen al costat nord de l'església, on avui hi ha les escales de baixada cap a la plaça de Josefina Gambús<sup>36</sup>

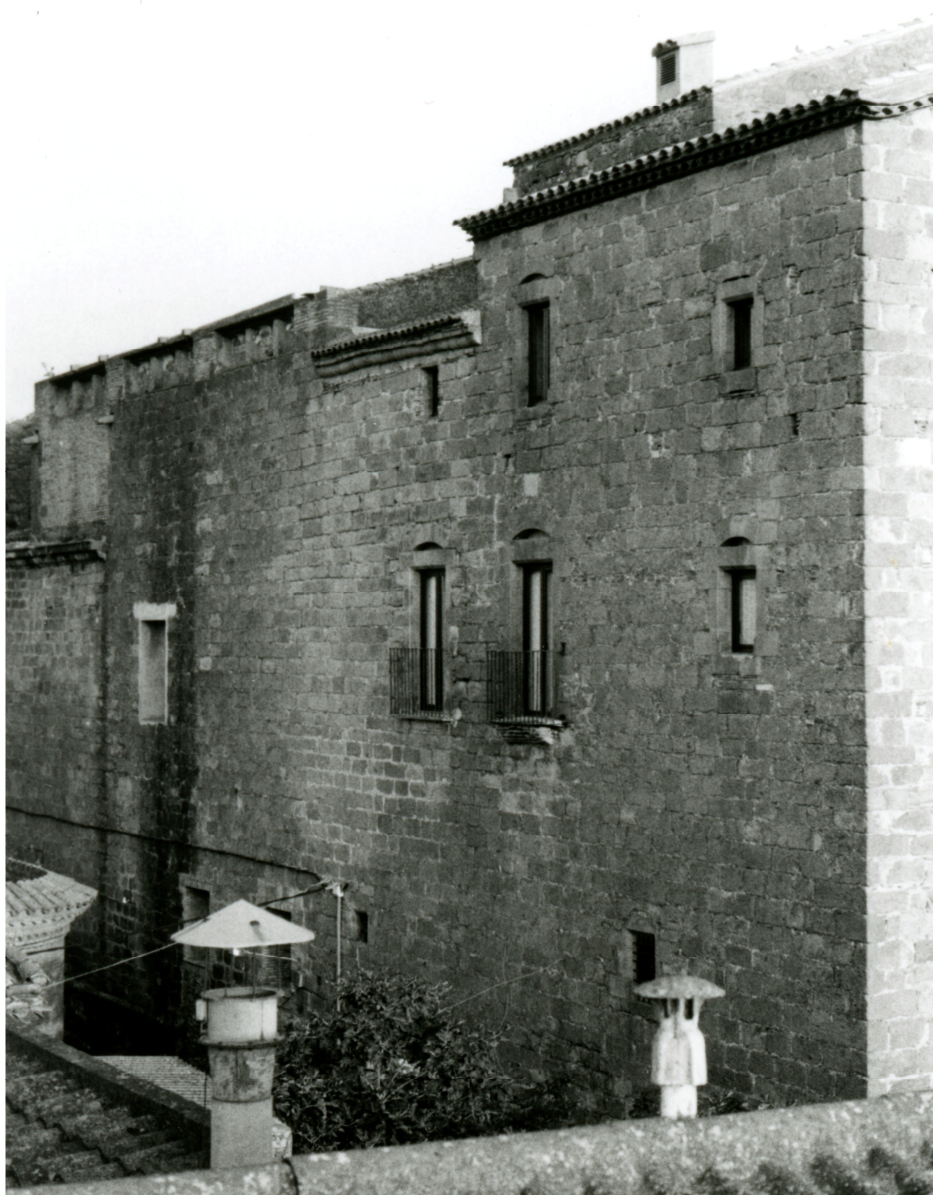
Fig. 13: Façana nord de l'església del convent en que s'aprecien els trams de motllures a tocar de la teulada (foto AMPuig, any 1987)

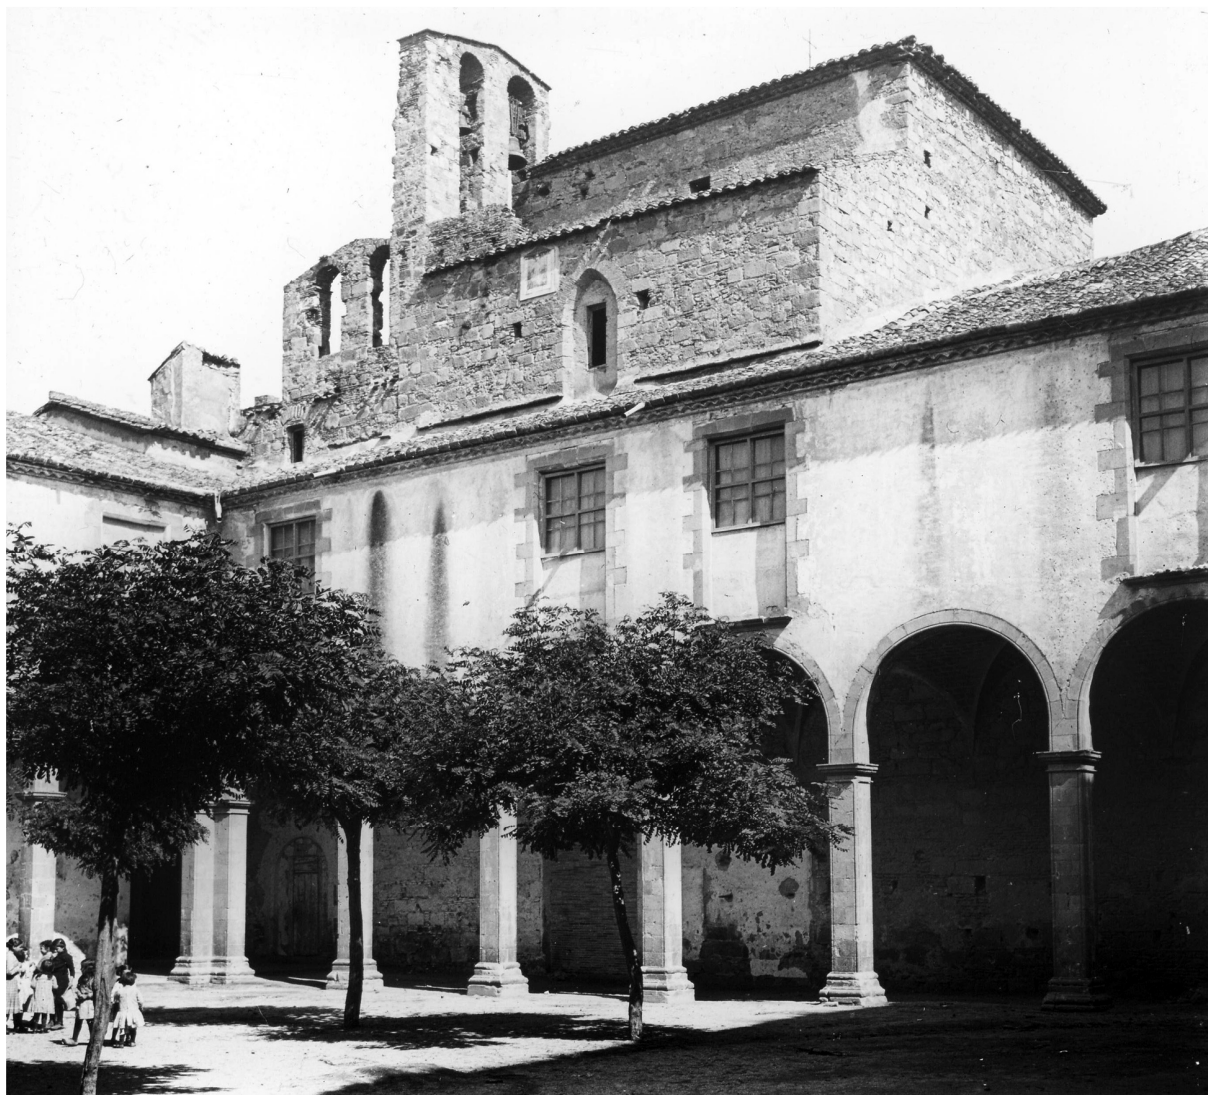
Fig. 14: Imatge de Francesc Xavier Parés i Bartra, datada entorn de l'any 1915, en la que es veu la part elevada que corresponia a la coberta de la cúpula del transepte, i les restes dels dos campanars d'espadanya, el més gran dels quals avui està perdut (col·lecció Manel Puig; Puig 2017, 114)

remat motllurat a la façana de migdia. D'aquesta es conserva una interessant imatge de Francesc Xavier Parès, datada entorn de l'any 1915, en la que encara es veuen els dos campanars d'espadanya que hi havia a la teulada. El més gran s'aixecava en el front oest de la coberta del transsepte, mentre que el més petit, perpendicular a aquest, quedaria damunt la part de la capçalera antiga. Aquest encara avui el podem veure (Fig. 14). Ambdós campanars eren de dos arcs, per allotjar les campanes.

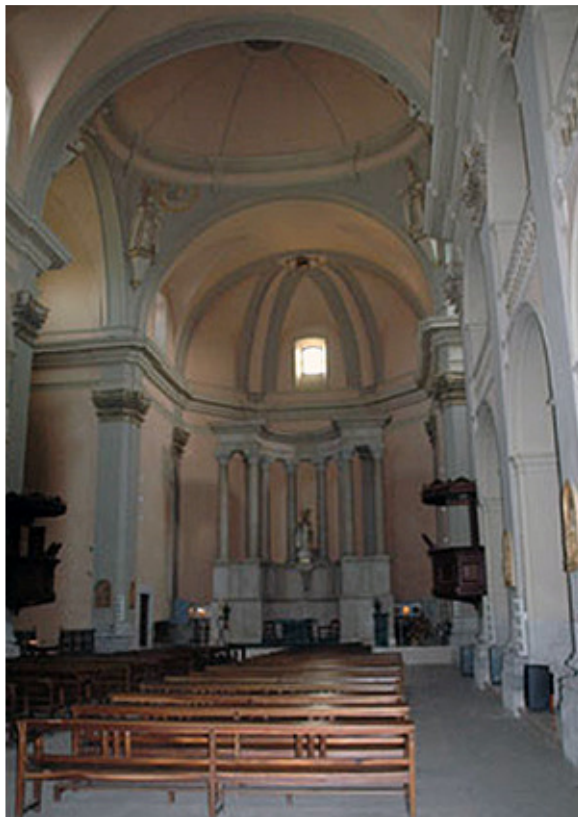
Fig. 23: Capçalera de l'església de Sant Martí de Peralada, a la que es podria assemblar la de l'església del convent de Sant Domènec de Castelló<sup>42</sup>

paral·lel proper d'aquest edifici l'església parroquial de Sant Martí de Peralada, encara que es va edificar més tard, a final del segle XVIII (Fig. 23).

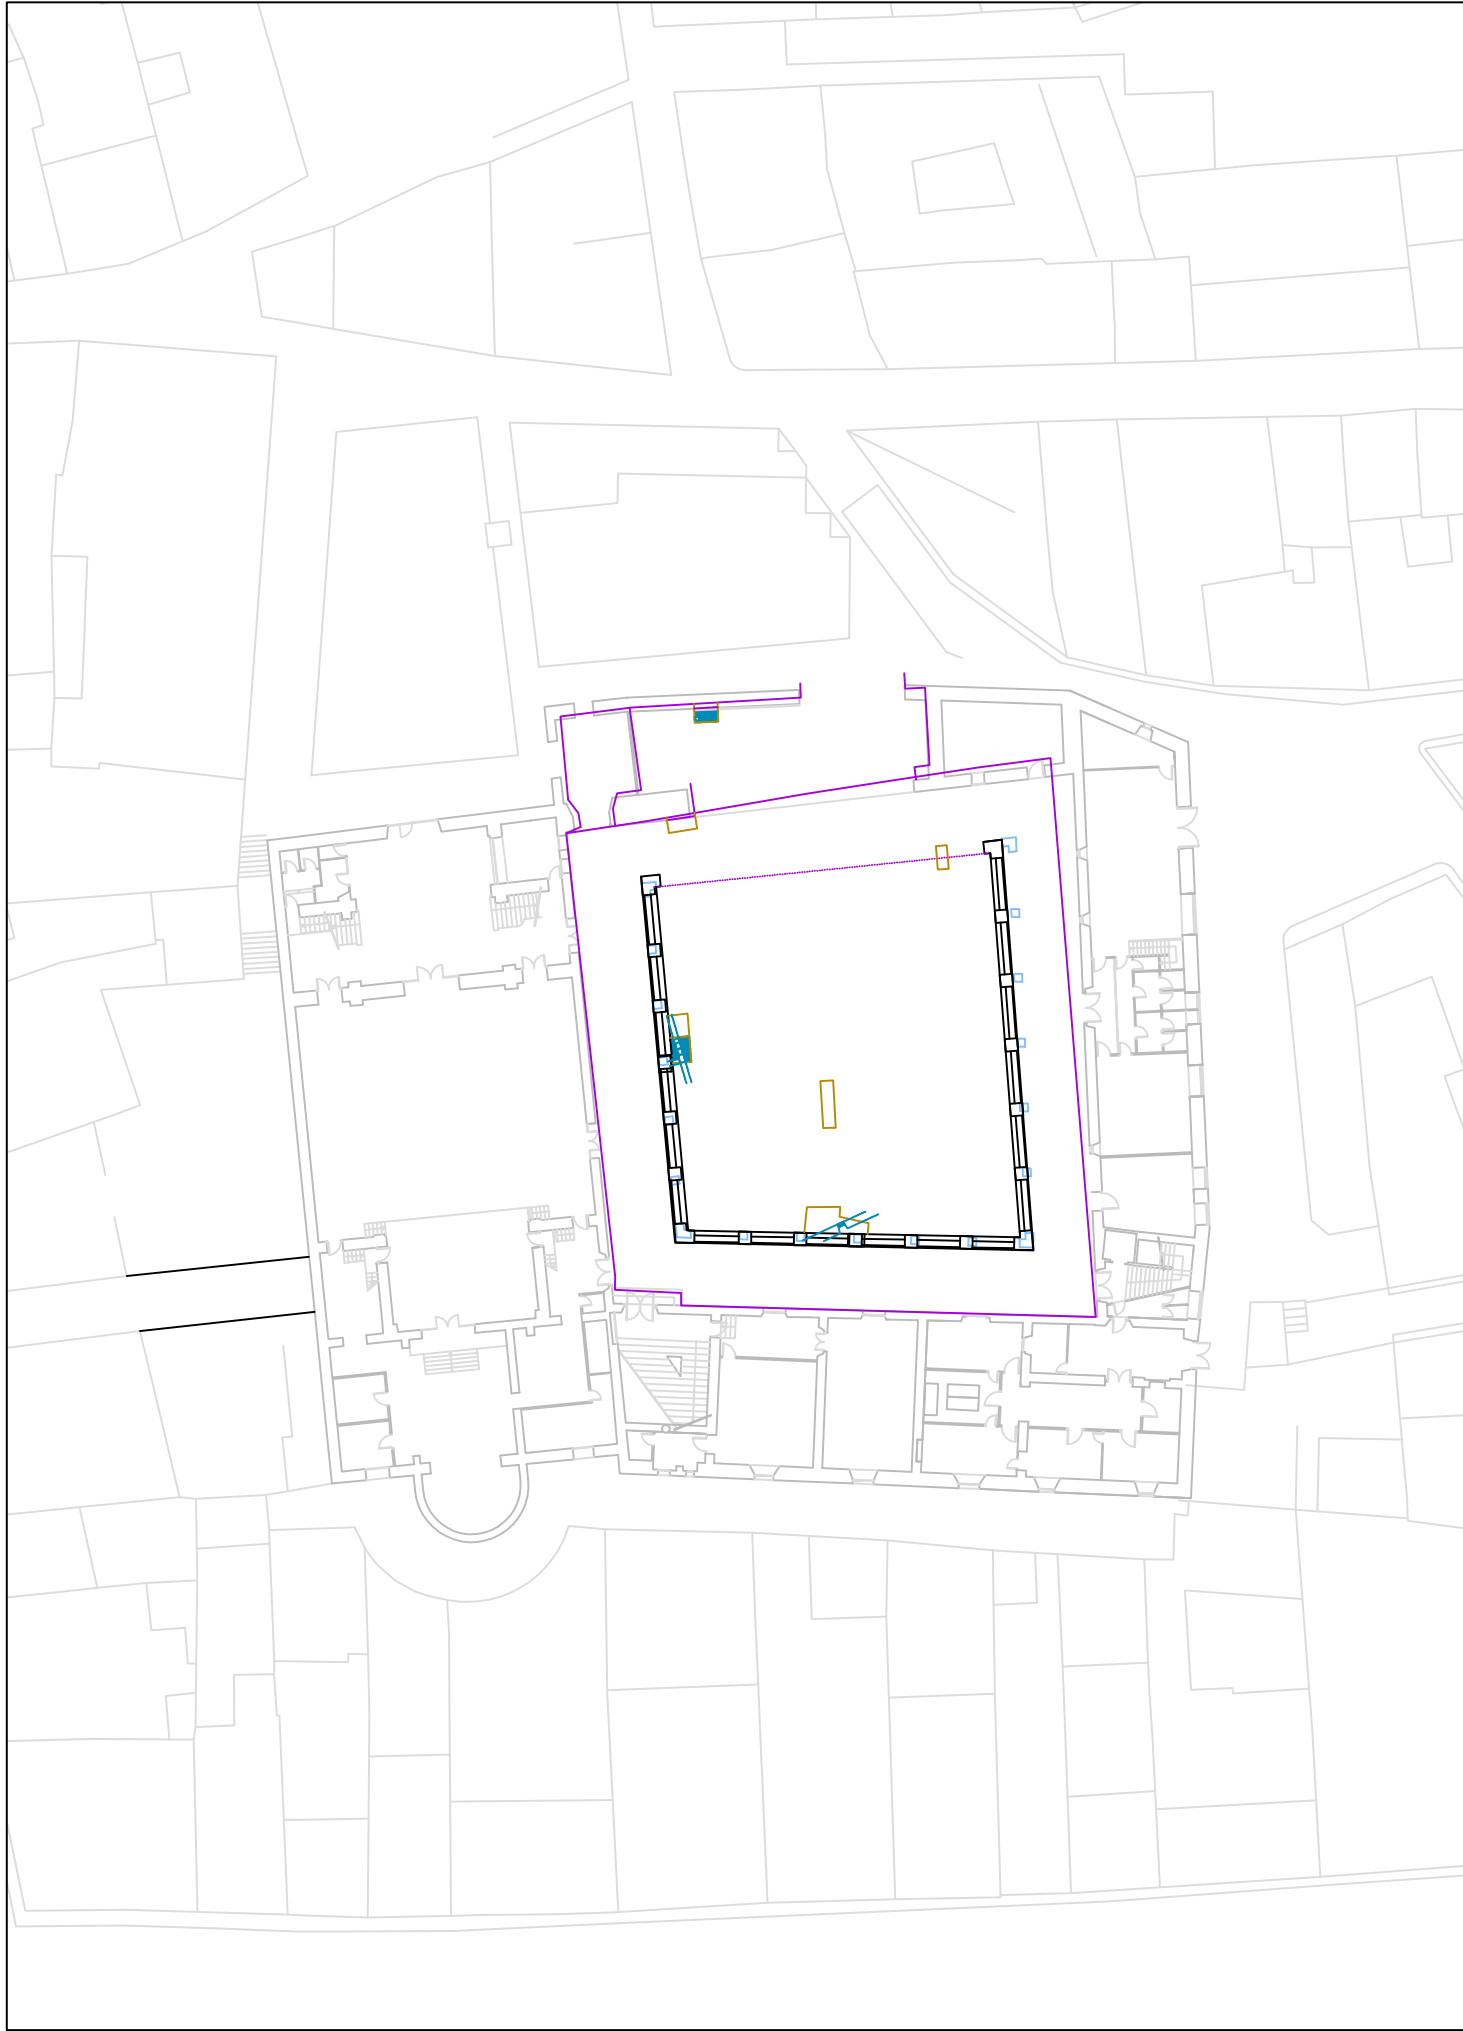
NÚM:  
01

NOM DEL PLÀNOL:  
Planta del convent de Sant Domènec.

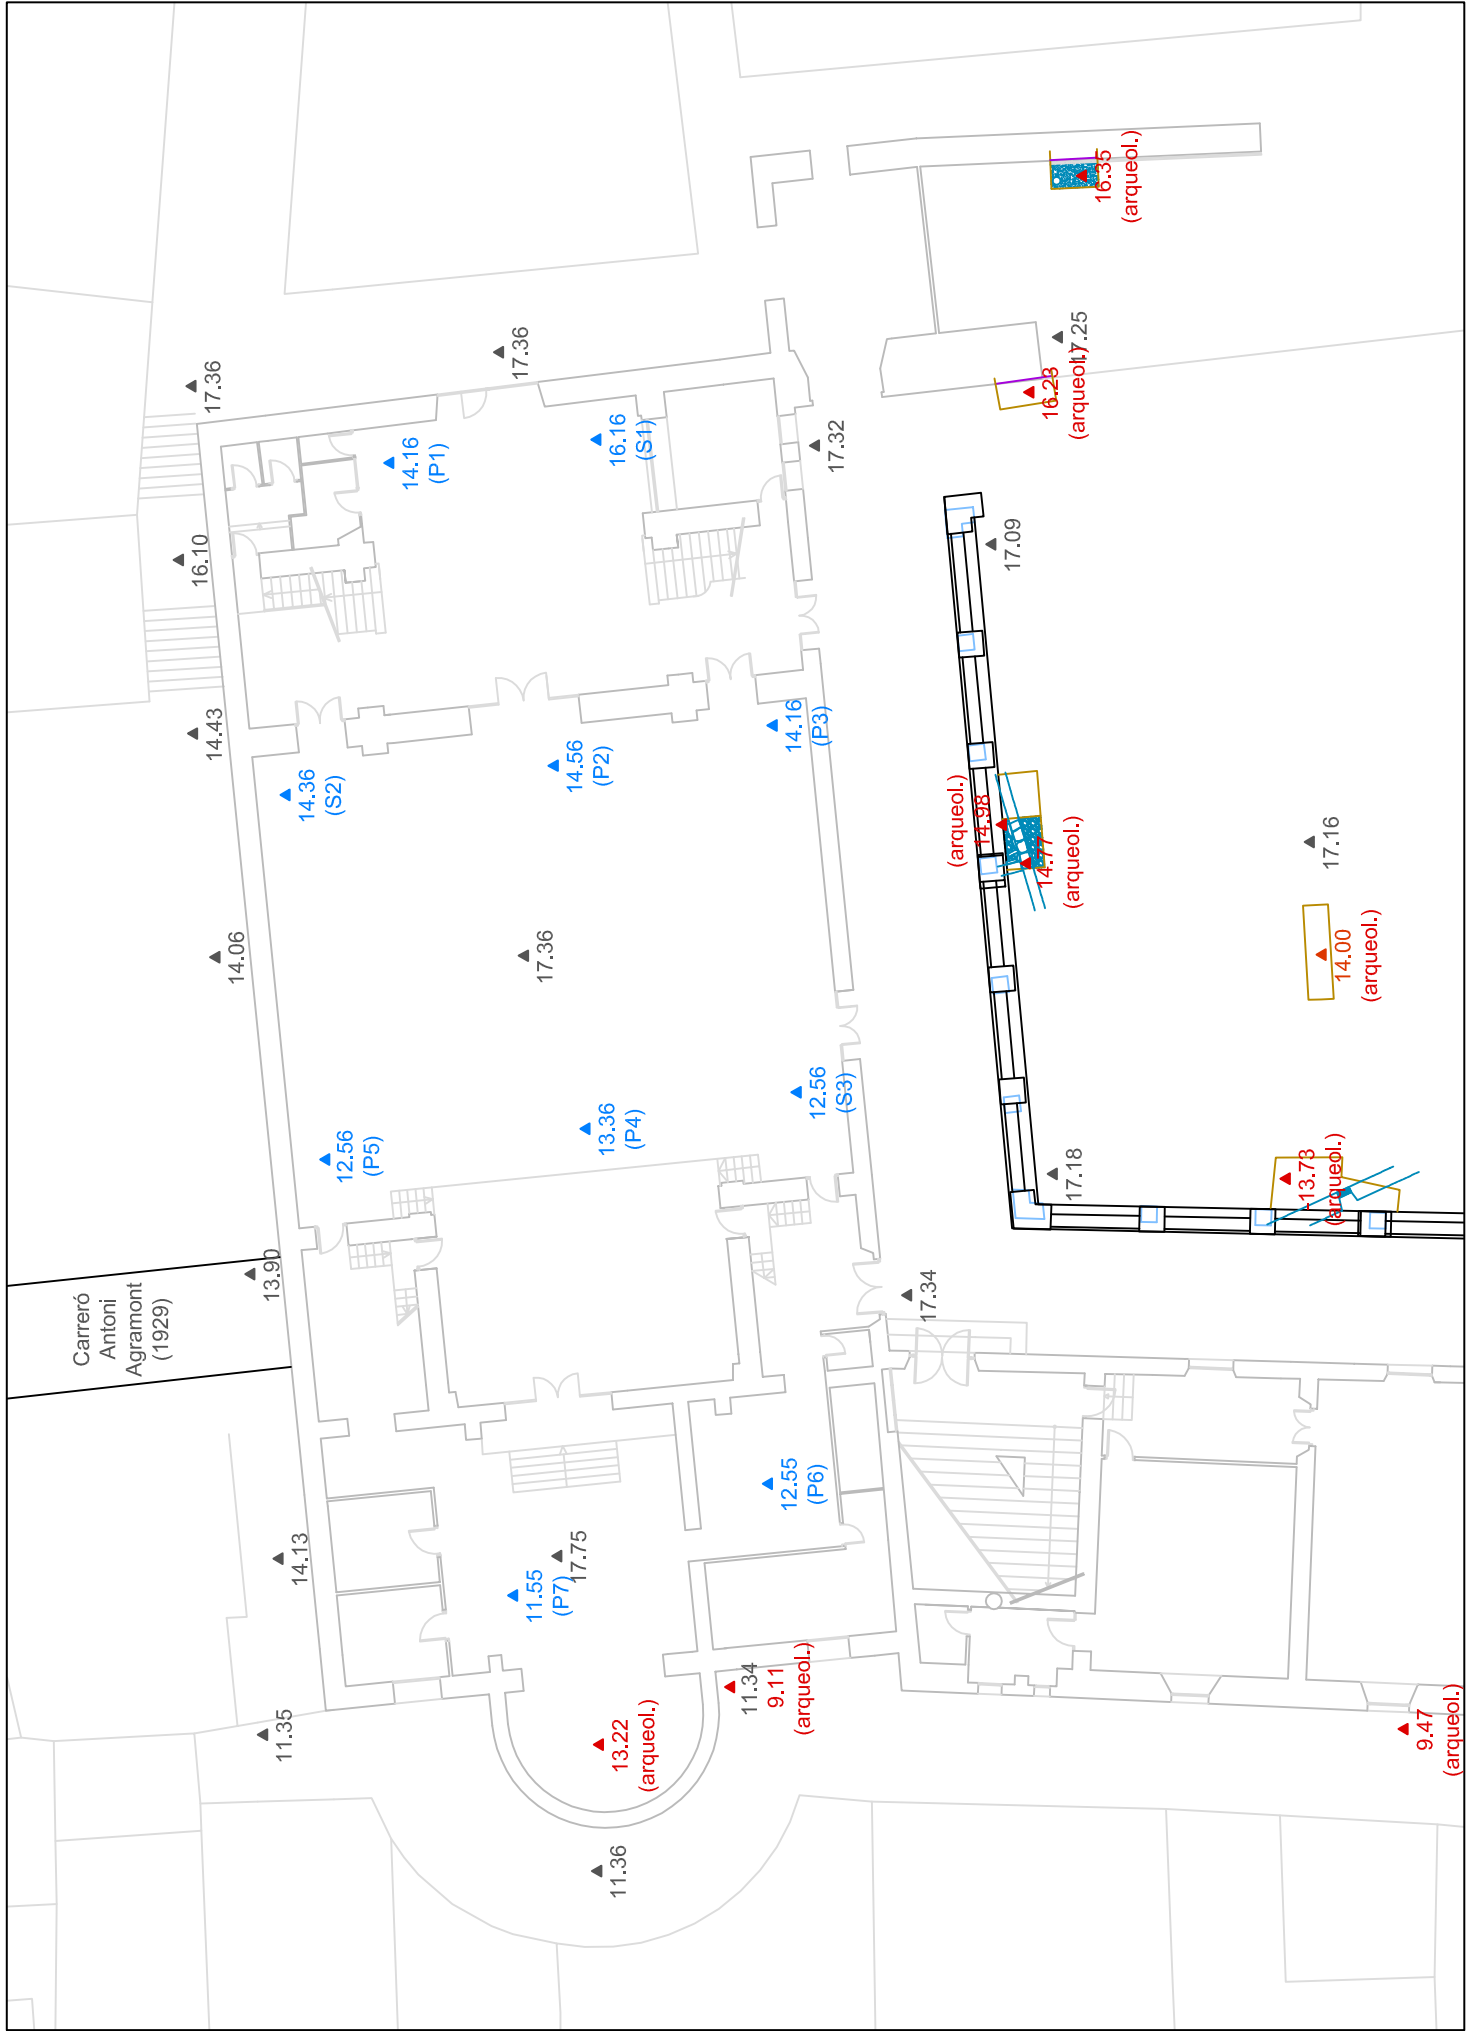
**NUM:**  
 02

**NOM DEL PLÀNOL:**  
 Cotes de nivell actuals i del subso  
 natural segons cotes i sondeigs.

Fig. 19: Detall dels punts de l'església i de l'entorn immediat en què s'ha assolit la cota del subsol natural -en color-, en relació a les cotes de paviment actuals -en negre- (plànol 02)
